## Energieeffizienz ■ Günther Kain, Friedrich Idam, Florian Gschwandtner von **Doppelfenstern** – Messtechnische Bewertung historischer Konstruktionen

**BILD 1. BETRACHTETE DOPPELFENSTERKONSTRUKTION AM BENEFIZIUM HALLSTATT.**

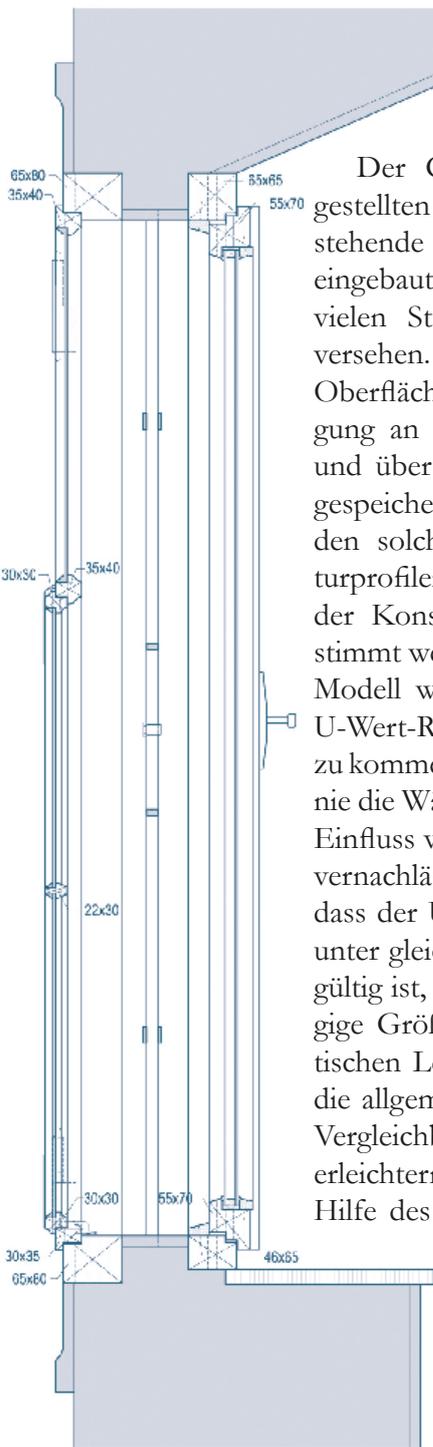
**BILD 2. SCHNITTDARSTELLUNG DER BETRACHTETEN DOPPELFENSTER-KONSTRUKTION <sup>[6]</sup>**

Diese Doppelfensterkonstruktion (Bild 1 und Bild 2) wurde über die Monate Oktober und November hinweg messtechnisch überwacht. Dabei wurden Lufttemperaturen, Oberflächentemperaturen an beiden Seiten beider Fensterflügel sowie das Klima im Scheibenzwischenraum aufgezeichnet (Bild 3). Aus den so gewonnenen Messwerten konnte nun der tatsächliche U-Wert der Konstruktion, wie oben dargestellt, deduktiv rückgerechnet werden. Erste Auswertungen zeigen, dass der U-Wert der betrachteten Konstruktion bei ca.  $1,1 \text{ W}\cdot\text{m}^{-2}\cdot\text{K}^{-1}$  liegt und damit deutlich geringer ausfällt als der normativ vorgegebene Defaultwert von  $2,50 \text{ W}\cdot\text{m}^{-2}\cdot\text{K}^{-1}$  (siehe <sup>[6]</sup>, dort Punkt 4.3.1 Default-Werte für Fenster von Gebäuden, die vor 1900 errichtet wurden). Entscheidend ist hier vor allem der Wärmedurchlasswiderstand des Luft-

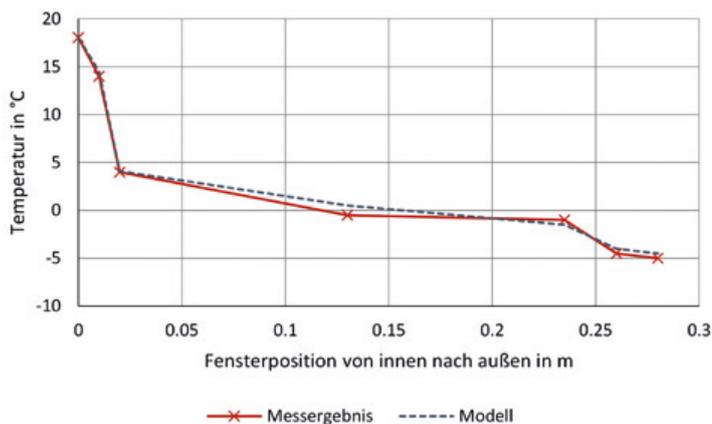
**BILD 3. TEMPERATURPROFIL ÜBER DIE TIEFE DER KASTENFENSTERKONSTRUKTION MIT ÜBERLAGERTEM MODELL [6]**

polsters zwischen Innen- und Außenflügel, der deutlich bessere Werte aufweist, als in standardisierten Tabellenwerken angegeben wird. Ein Grund dafür ist, dass die allgemein angenommene Konvektion im messtechnisch überprüften Fenster sehr gering ausgeprägt war. Die Luftgeschwindigkeit im Scheibenzwischenraum überschreitet nie den Wert von 0,1 m/s. Die bisherigen Ergebnisse zeigen in Übereinstimmung mit Huber, Korjenic und Bednar [7], dass Erhaltungsmaßnahmen an historischen Fensterkonstruktionen durchaus ökonomisch und energetisch zu rechtfertigen sind. So zeigte sich beispielsweise, dass der erforderliche Energieaufwand für die Restauration der hier betrachteten Kastenfensterkonstruktion und einer anschließenden 15-jährigen Nutzungsphase geringer ist, als jener, der bei einem Fenstertausch mit einem Kunststofffenster anfallen würde [8].
